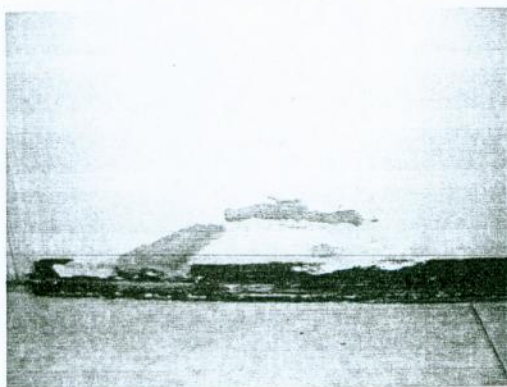
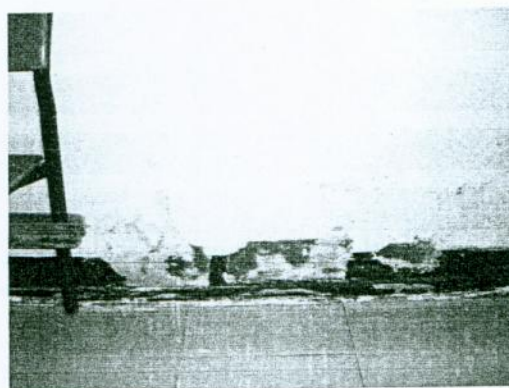
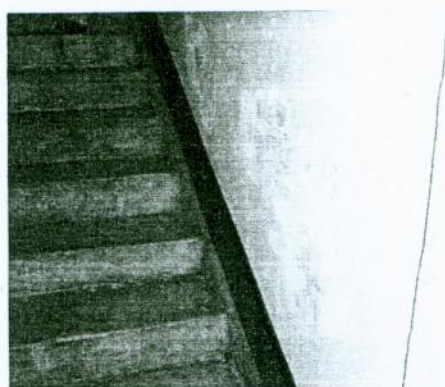
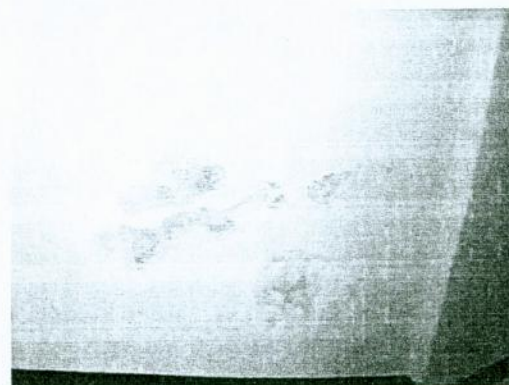
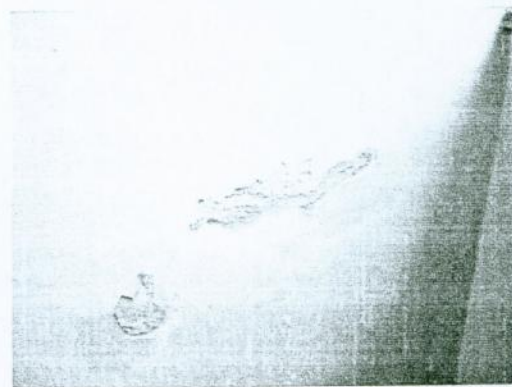
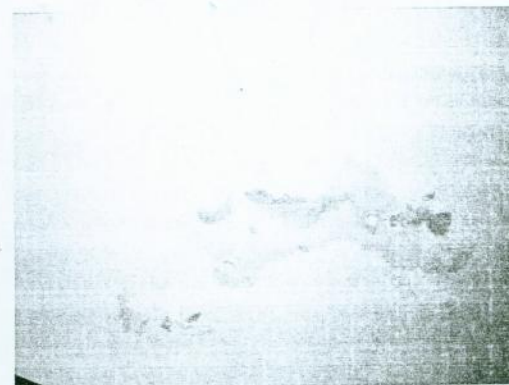
- wizja lokalna stwierdziła że nie zastosowano izolacji pionowej ścian zewnętrznych budynku.

- wokół budynku zastosowano niekompletny system drenażowy, (ze studzienkami chłonnymi) poprzez który wody opadowe i gruntowe wprowadzane są do kanalizacji ogólnospławnej.
